Desmantelamiento De Un Irradiador Tipo Mpx- Γ - 25m Y De Un Irradiador De Neutrones

Dania Soguero¹, Mercedes Guerra¹, Enrique Prieto¹, Luis Desdin¹

¹ Centro de Aplicaciones Tecnológica y Desarrollo Nuclear (CEADEN).

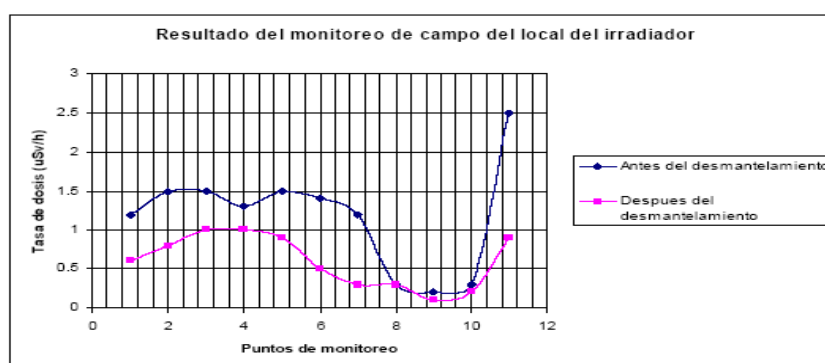
En el local de la instalación se realizaron mapeos de dosis antes y después del desmantelamiento de este, en 11 puntos claves para la permanencia del personal. En la figura se muestra el comportamiento de las tasas de dosis. Como se infiere del gráfico la reducción de la misma fue del 23 al 75% en dependencia de la zona monitoreada.

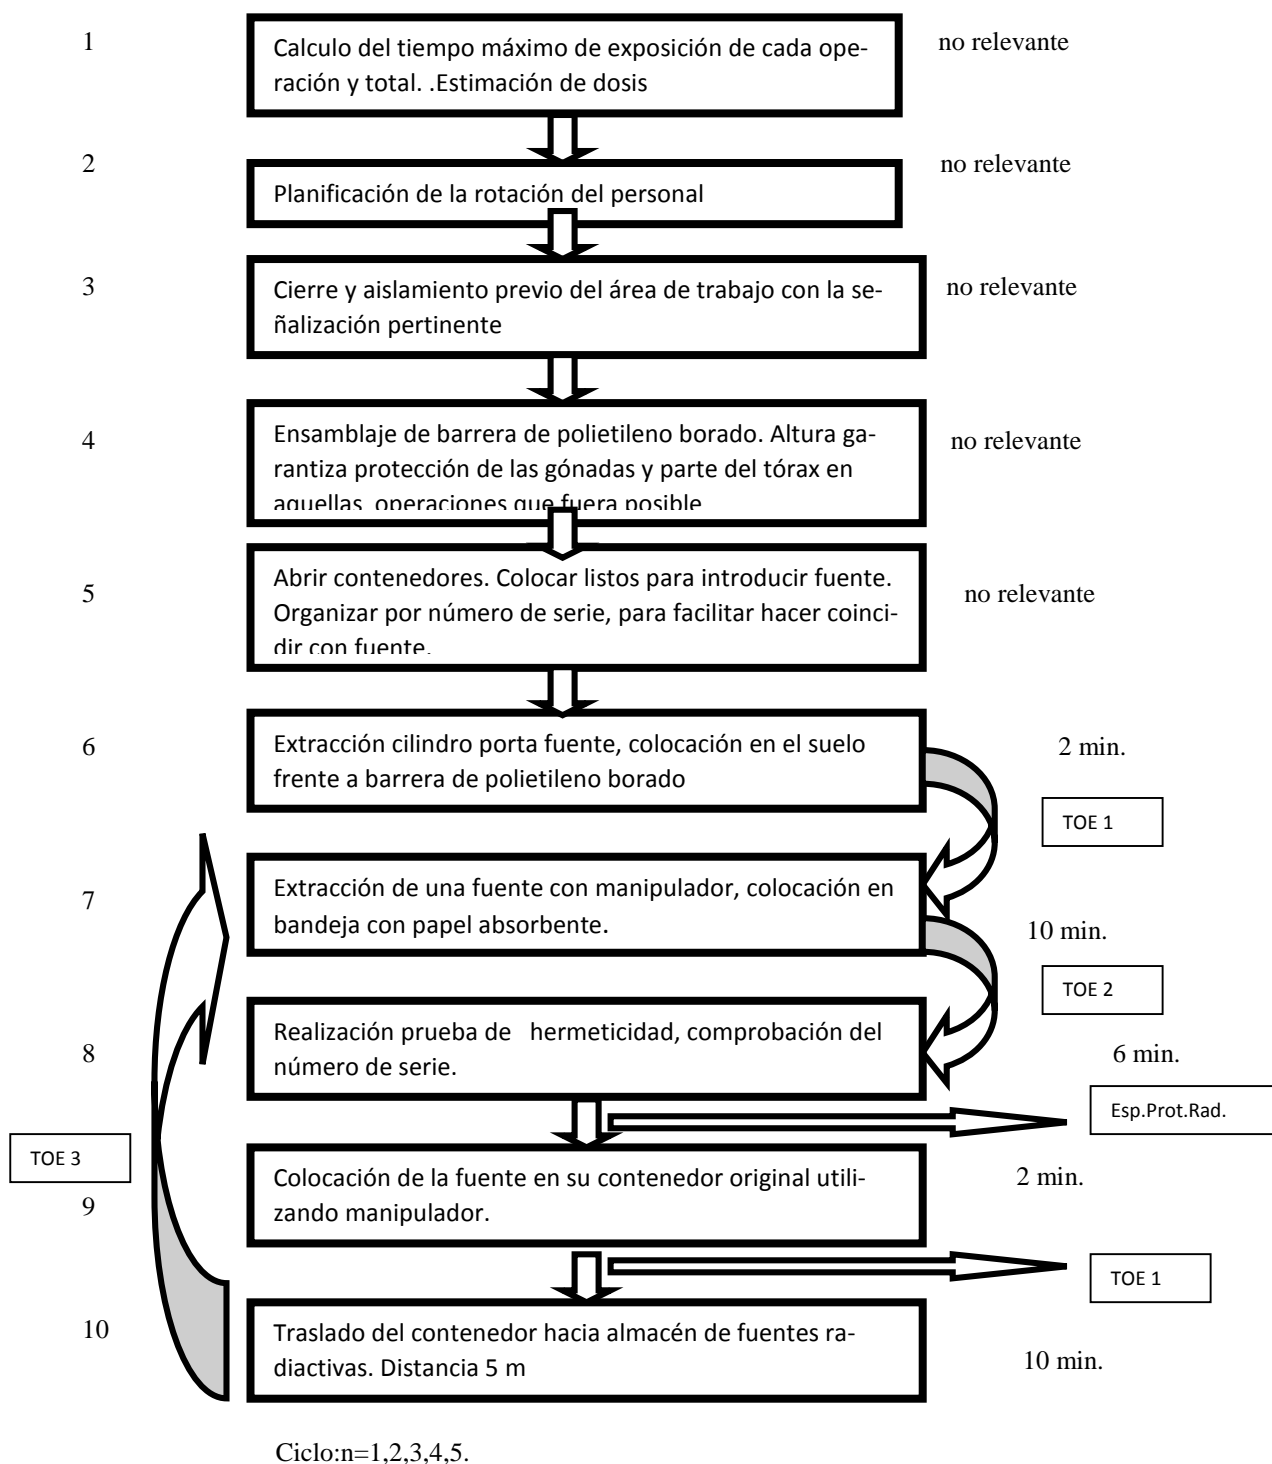
En el proceso del desmantelamiento del irradiador de neutrones (fig.1 y 2) la dosis es la suma de la radiación gamma (y rayos X) y la debida a los neutrones. La dosis neutrónica fue estimada, mientras que la dosis gamma (y de rayos X) fue estimada y determinada por dosimetría TLD personal. Previo a la operación se pronosticó un tiempo total de unos 30 minutos y una dosis efectiva neutrónica de 0.038 mSv para cada participante. En la práctica el tiempo real fue de 15 minutos con una dosis estimada en 0.019 mSv por participante. La mayor exposición se correspondió a los pasos de a) extracción de la fuente (1 minuto), b) toma de la máscara (1 minuto) y c) depósito de la fuente en su contenedor (1 minuto). La contribución mayor de la dosis gamma (y rayos X) se debió a la línea de 60 KeV del ^{241}Am y fue estimada en $5.57 \mu\text{Sv}$ para cada trabajador. Las dosis registradas por los dosímetros TLD del personal involucrado resultaron inferiores a los límites de detección (0.1 mSv) y confirman lo correcto de la evaluación previa. El caso más crítico correspondía a la dosis en extremidades debida a los neutrones en el momento de la toma de la máscara. Su valor fue estimado en 4.3 mSv.

Fig.1 Etapas del desmantelamiento del irradiador de neutrones.

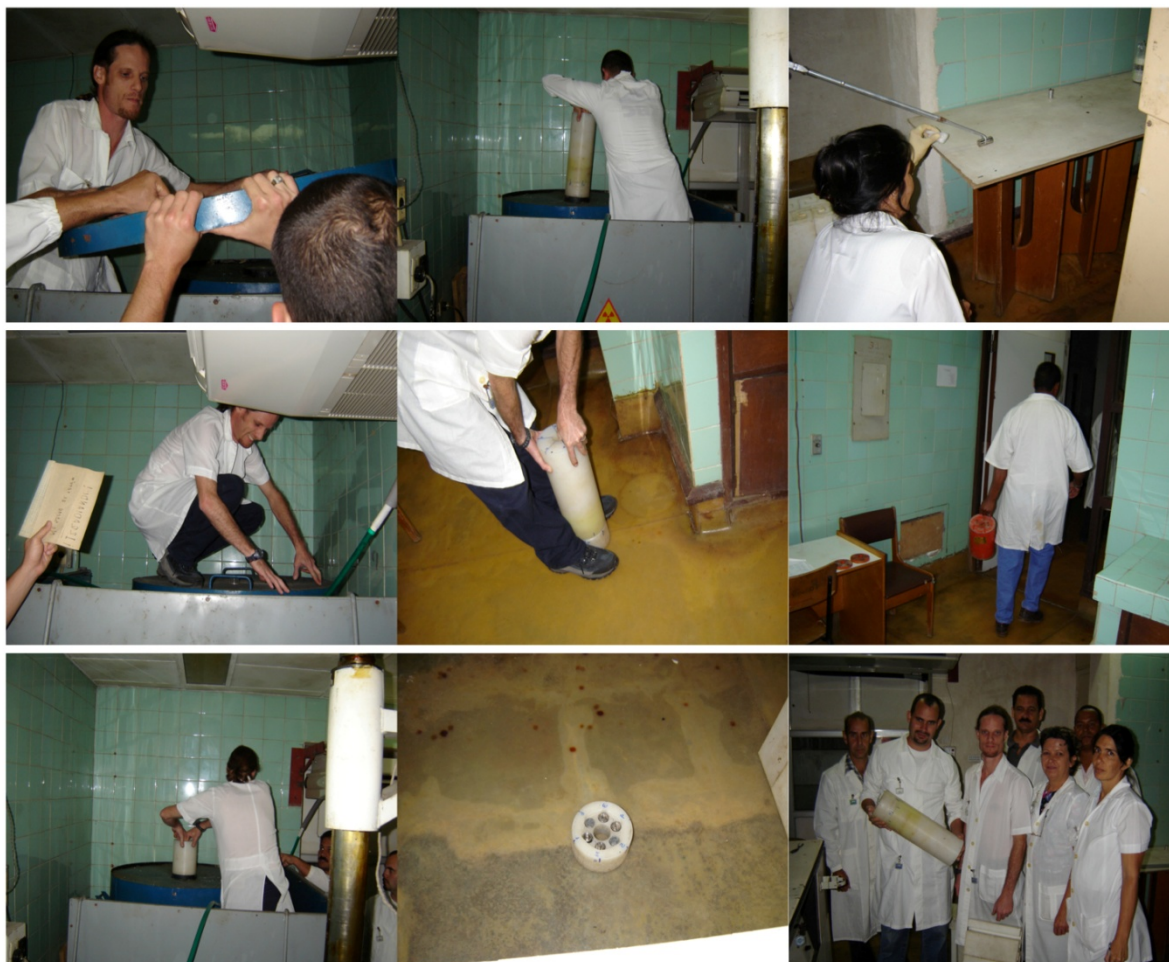
Fig. 2 *Pasos de desmantelamiento del irradiador de neutrones*

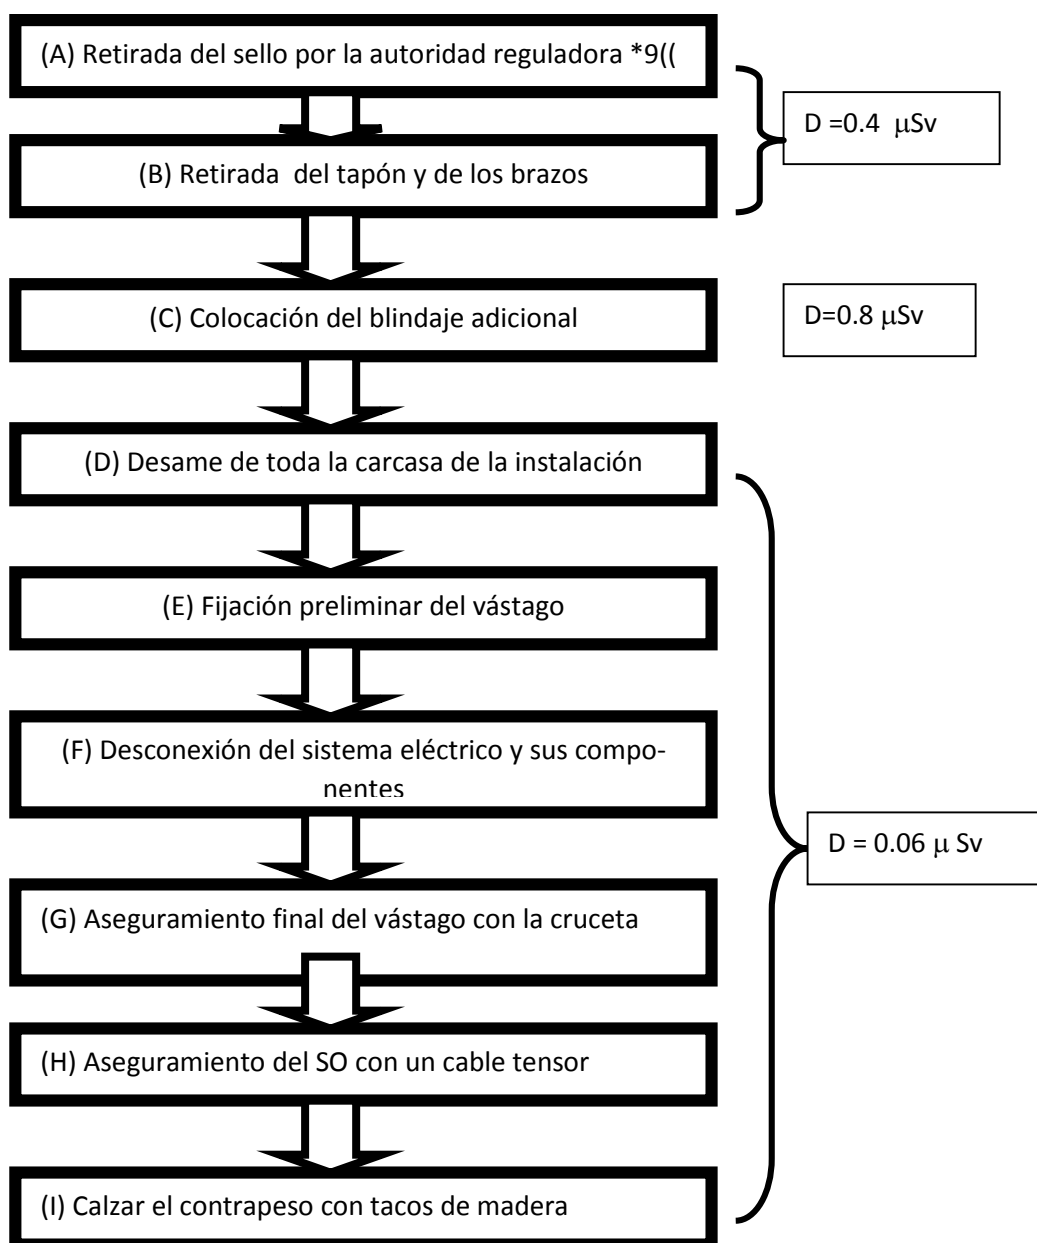
Fig.3 Etapa de desmontaje del irradiador gamma.

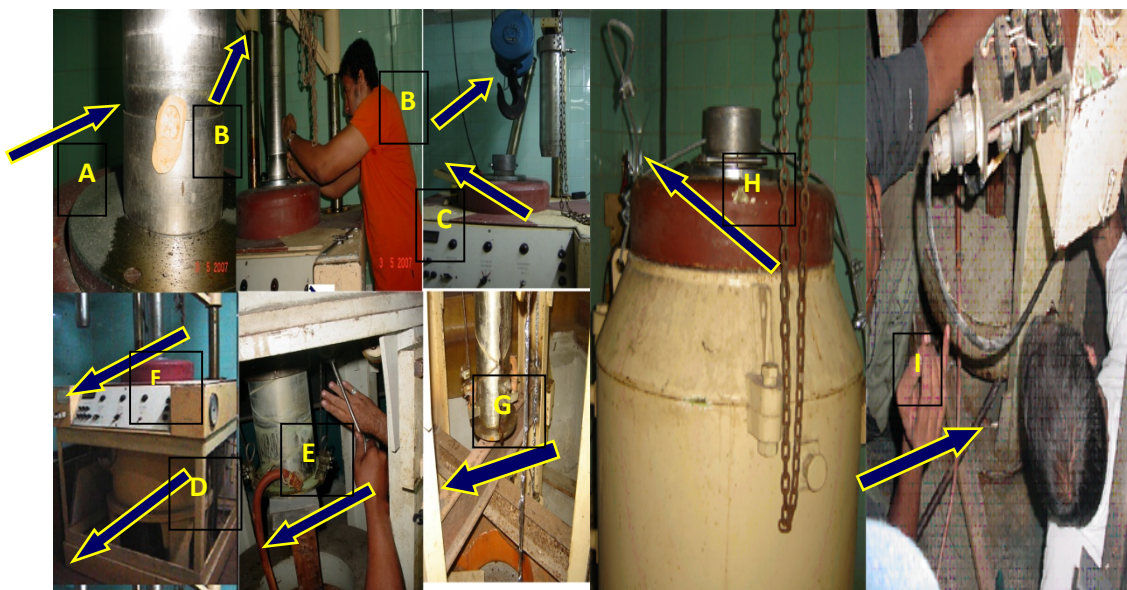
Fig. 4 Pasos del desmontaje

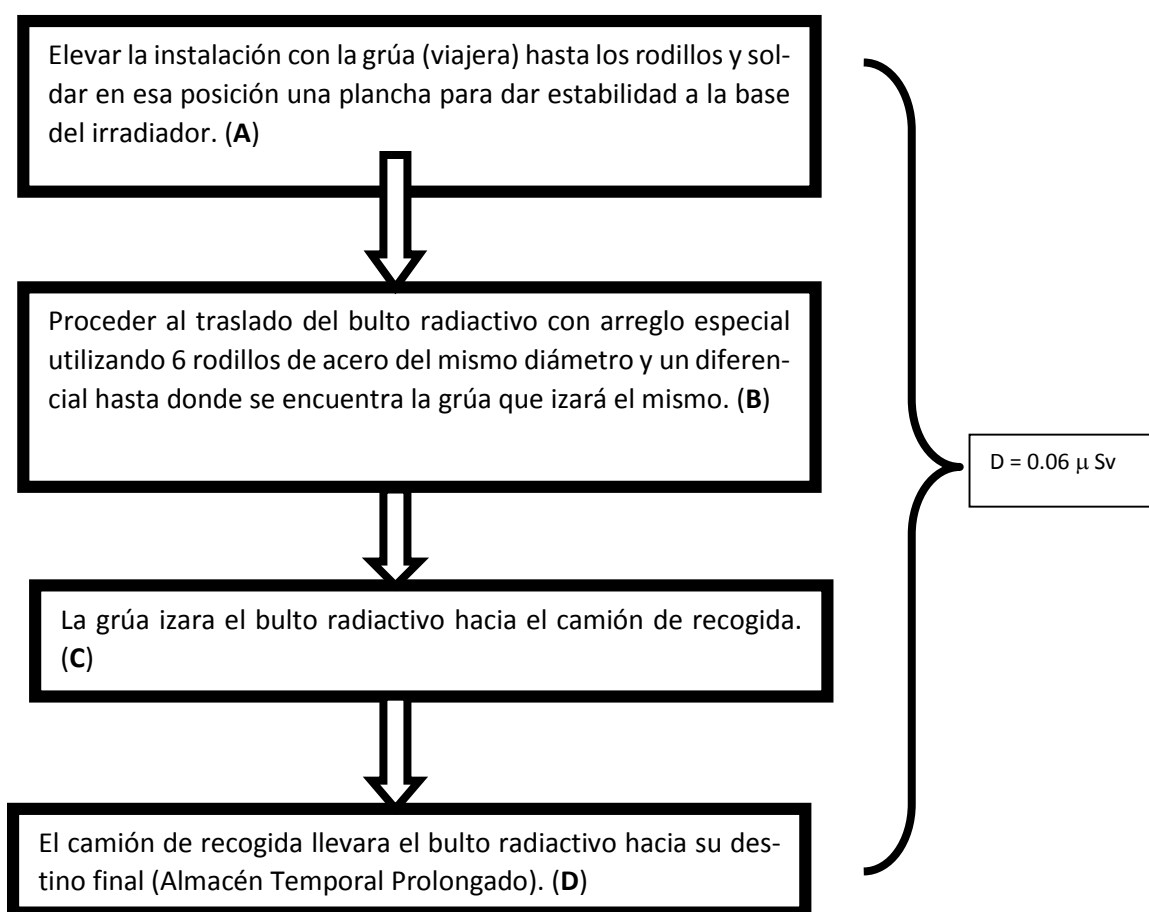
Fig.5 Etapa de traslado del irradiador gamma.

En el segundo caso (irradiador gamma), el estudio de las operaciones del proceso condujo a la conclusión de que la posibilidad de ocurrencia de un evento de nivel 3 (incidente importante) es poco probable. El análisis de las etapas del procedimiento indicó que la de mayor peligrosidad era la III (Fig.5 y 6). Sin embargo, los factores que pudieran conducir a una evento que se catalogara como de nivel 1 (anomalía) o nivel 2 (incidente) en la escala de Sucesos Radiológicos en esta etapa, vienen determinados esencialmente por las tareas de la etapa II (Fig.3 y 4). Si bien la etapa III (traslado) es la de mayor riesgo desde el punto de vista de la probabilidad de ocurrencia de un accidente laboral, la II (desarme) es la que mayor contribución brinda a la dosis efectiva del personal y en particular los pasos de retirar el tapón del mecanismo de desplazamiento y giro y el paso de colocación del blindaje de plomo en el lugar que ocupaba dicho tapón.

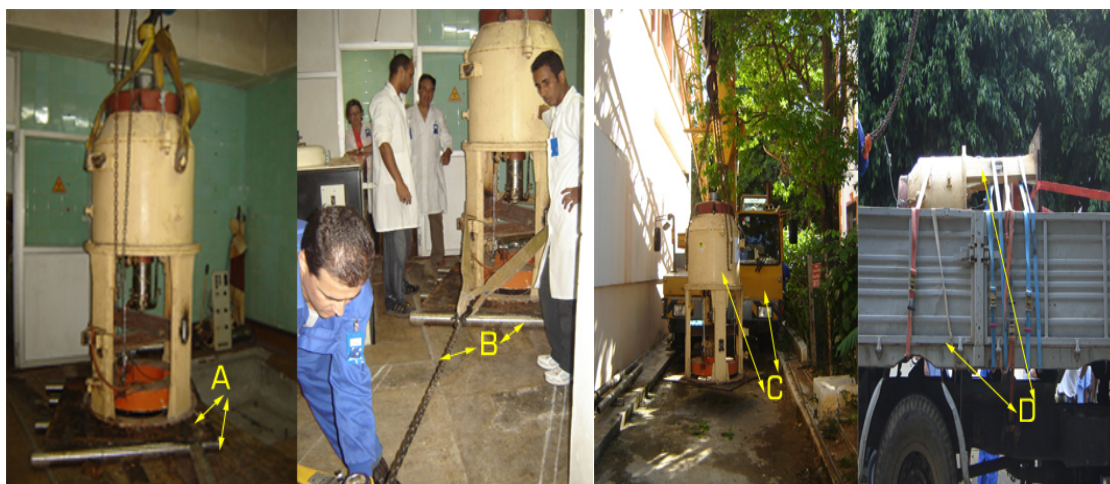
**Fig.6** Pasos del traslado**Tabla 1.** Análisis de sucesos radiológicos en el desmantelamiento del irradiador gamma

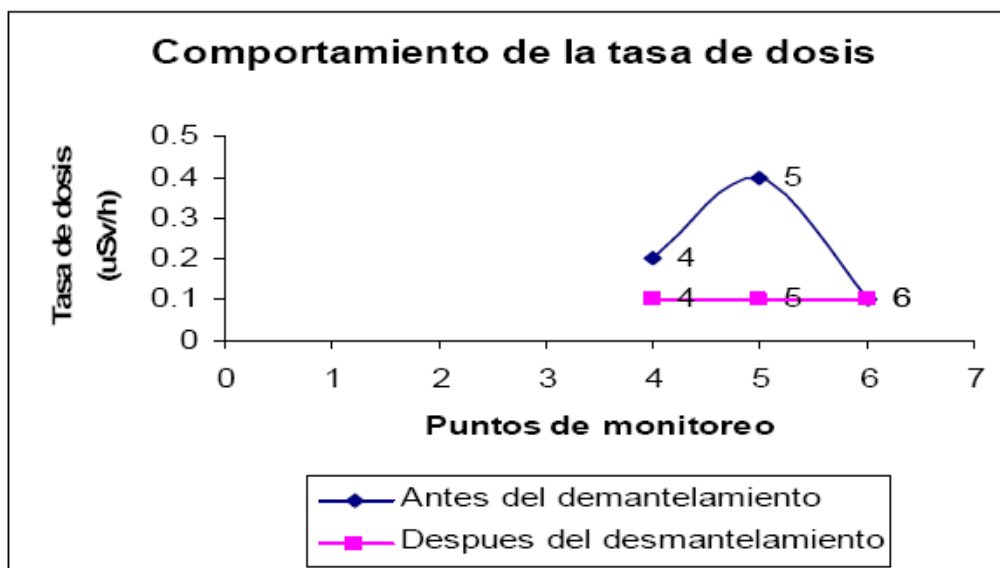
En la figura se muestra el resultado del monitoreo del campo del local de irradiación después de desmantelados ambos irradiadores. El punto 5 corresponde al centro del laboratorio de irradiación.

Fig. Monitoreo del campo del local del irradiador después del desmantelamiento de ambos irradiadores.
