Recomendações para a garantia da segurança em um setor de ressonância magnética

T. J. Jormada^a; R. B. Medeiros^b

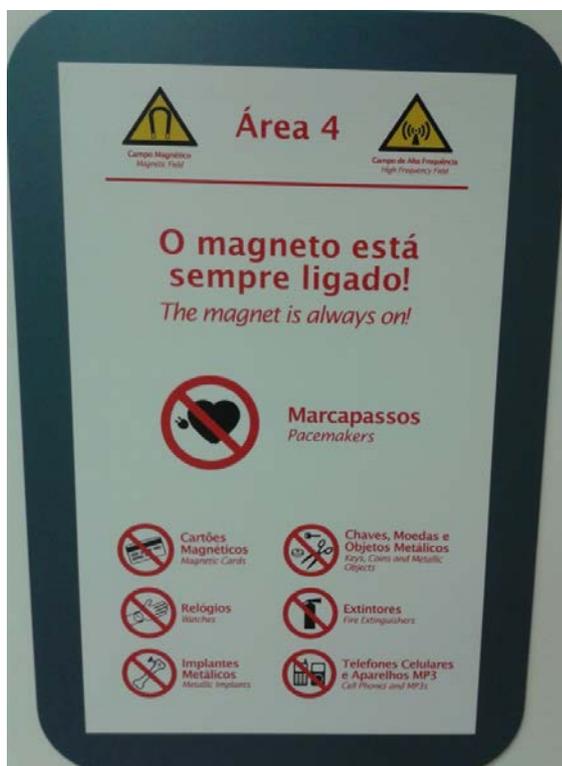
Figura 1: Sinalização na porta de uma sala de IRM indicando a zona e as restrições de acesso ao local.

- Zona I: Região do público em geral.
- Zona II: Região de acesso ou contato entre os funcionários com os pacientes e familiares.
- Zona III: Regiões de perigo, sala de espera próximo ao ambiente de MRI.
- Zona IV: Região da porta de acesso ao equipamento de MRI, como ilustra a Figura 1
