Estudo de exposições em situações de incidentes envolvendo geradores de raios x de uso industrial

P. B. Rios^a e D. A. S. Rios^{a,b}

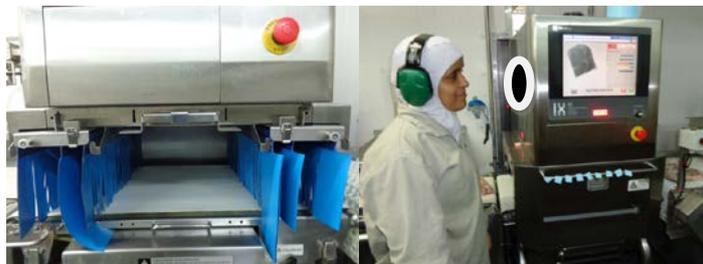
Figura 2. À esquerda câmara de irradiação de máquina de inspeção de produtos alimentícios aberta, com destaque para a tripla camada de cortinas plumbíferas que protegem o operador, mostrado à direita, com o equipamento em operação normal.

Modelos compactos tem desenho mecânico que dificultam o acesso direto ao feixe através de cortinas plumbíferas, como as destacadas na figura 2 a seguir.

Em situação de produção, os operadores se posicionam a cerca de 1 m da blindagem da fonte de raios X, que é composta também pelo painel do aparelho, de modo a apresentar espessuras de até 10 mm de aço inox, que conferem um poder de atenuação considerável [19].

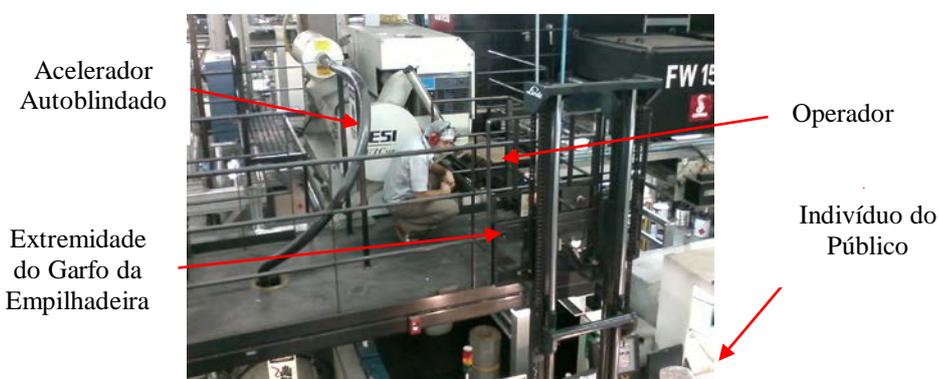
Figura 3 Configuração inicial do Incidente proposto para um acelerador autoblindado, com destaque para o posicionamento dos indivíduos expostos e das máquinas envolvidas.

Um operador de empilhadeira perdeu o controle do veículo cujo garfo longo abalroou a blindagem do acelerador que estava em operação no momento. O dano à blindagem permitiu a exposição de um funcionário a um campo de radiação de 585 mSv/h a uma distância aproximada de 50 cm . Dada a localização do dano, nem as chaves de fim de curso, nem os medidores de radiação que asseguram a integridade do equipamento foram acionadas, requerendo ação externa para o desligamento do feixe. Um segundo funcionário foi exposto a um campo de radiação de $0,36 \text{ mSv/h}$, por estar blindado pela estrutura da linha de impressão e a uma distância de 3 m da origem do feixe.

A figura 3 a seguir mostra a configuração inicial da situação proposta.

Ressalte-se que *i)* a empilhadeira disponível não era grande o suficiente para atingir a blindagem do acelerador; *ii)* para que a exposição ocorresse, foi necessário desprezar a atuação de duas chaves de fim de curso, três detectores Geiger e de um pressostato, que asseguram a integridade da blindagem e são controlados pelo PLC da máquina. Daí o fato de poder ser considerada uma situação praticamente impossível de se ocorrer.
